■ INAUGURATION ■ DE LA DIGUE DU BOUTILLON

Continuité territoriale de l'île-de-ré

Réduction des entrées dans le fier d'ars par le sud en cas de brèche importante.

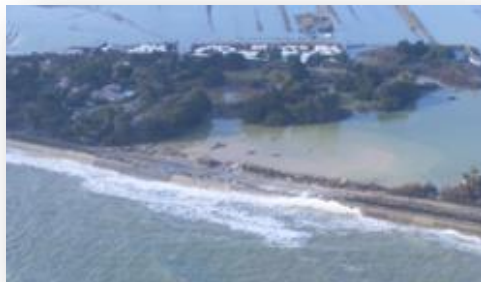
Ouvrage maçonné de 720 ml dont un secteur central de 200 ml en béton reconstruit en 1944, et 520 ml de part et d'autre en maçonnerie traditionnelle de moellons, à l'identique aux digues les plus anciennes dont, notamment la digue du Pas du Groin au pied du phare des Baleines.

Cet ouvrage implanté sur le trait de côte, protège l'intérieur des terres des effets des tempêtes, et notamment la RD 735, colonne vertébrale de la circulation sur l'île, pour un secteur allant du hameau de l'Océan à l'Est au hameau de Boutillon à l'Ouest. Côté terre, l'épaulement de la digue est constitué de plantation ou de béton pour la partie aménagée pour le stationnement entre la route et la digue.

L'épisode de la tempête Xynthia a mis en évidence la fragilité de l'ouvrage dans sa totalité puisque tout le linéaire en porte les marques. Pour certains secteurs, c'est essentiellement au niveau de la partie haute de la structure (murets et trottoirs en crête d'ouvrage) ; pour d'autres sur toute la hauteur de l'ouvrage. Le diagnostic technique a conclu à la nécessité d'une reprise totale de l'ouvrage.

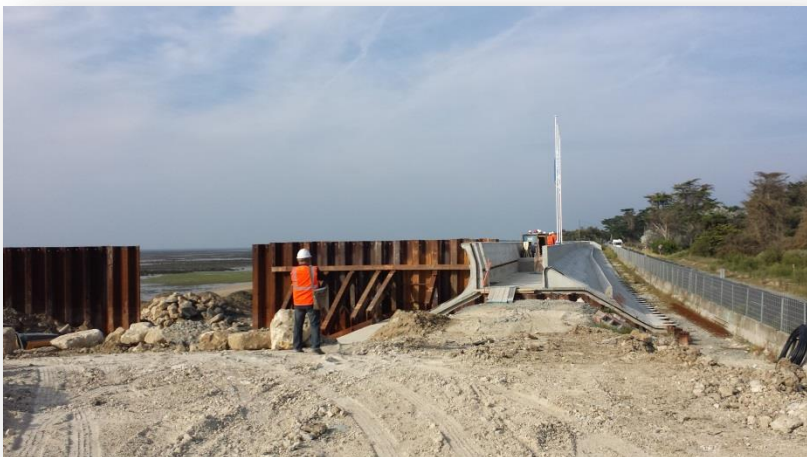
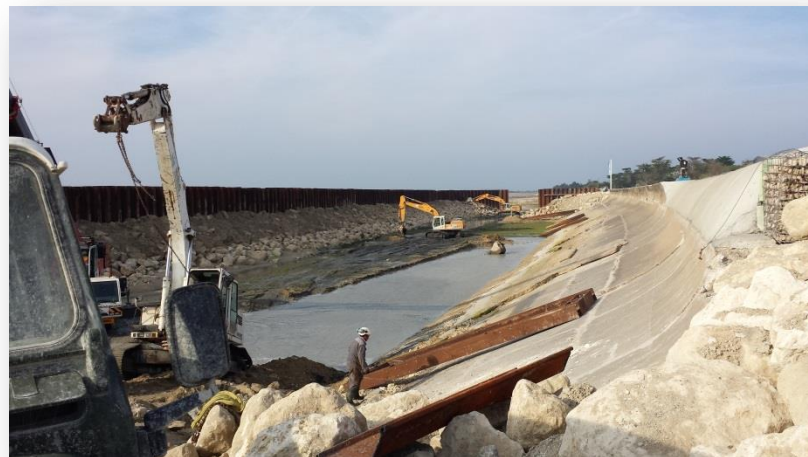
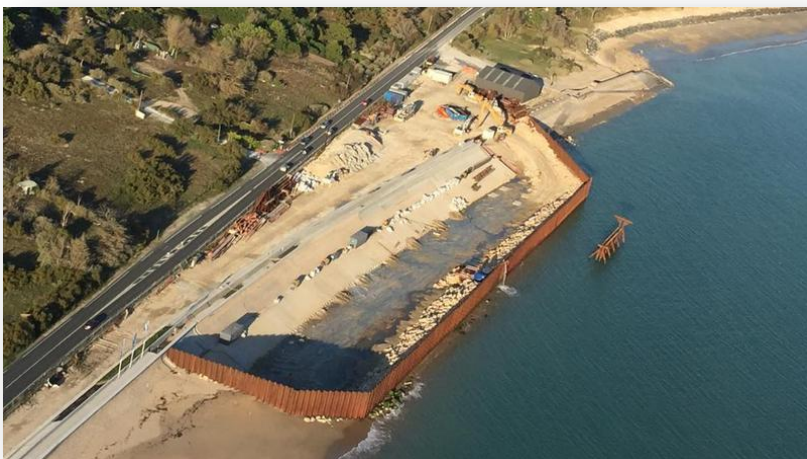
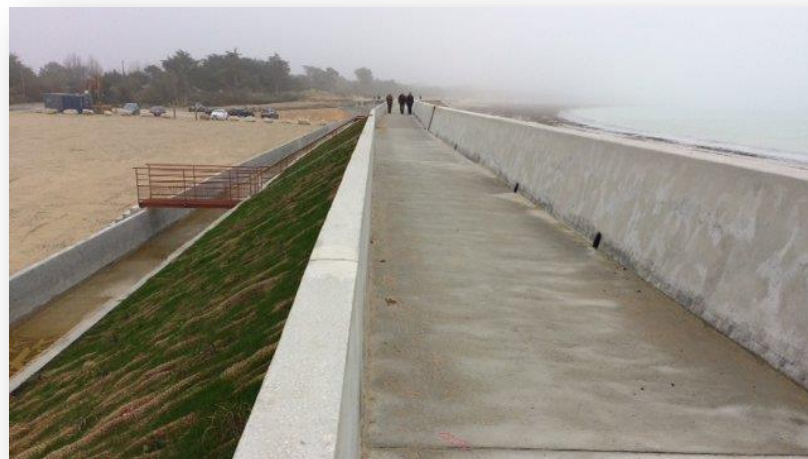
- Les travaux ont débuté le 25 mars 2013.
- Démolition de l'ancienne digue maçonnée.
- Construction d'une digue en béton, d'une longueur totale de 716 m, avec une structure de caissons en palplanches.

La nouvelle digue a comme revêtement :

Côté mer : un parement en moellons éclatés donnant à l'ouvrage un aspect proche de celui de l'ancien,

Côté route : un matelas végétal.

- Un sentier piéton permet de cheminer sur le sommet de l'ouvrage.
- Les accès à l'estran sont refaits aux mêmes endroits.
- Les travaux se sont déroulés en 4 phases.
- La réception de l'ouvrage est intervenue le 7 avril dernier.
